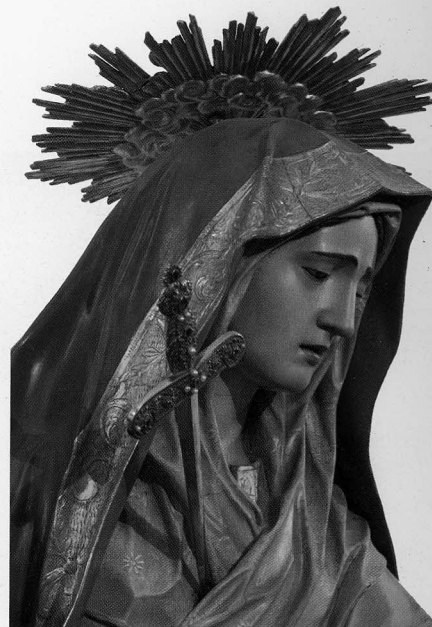
Nuestra Señora de los Dolores (detalle). JOSÉ LUJÁN PÉREZ. 1805. Catedral de Santa Ana. Las Palmas de Gran Canaria.
